La Loggia dell'Armeria Reale: vicende storiche e scelte metodologiche dei restauri e dell'allestimento

Il restauro delle superfici dipinte della Loggia

Il restauro dei busti di Carlo Alberto e Vittorio Emanuele II

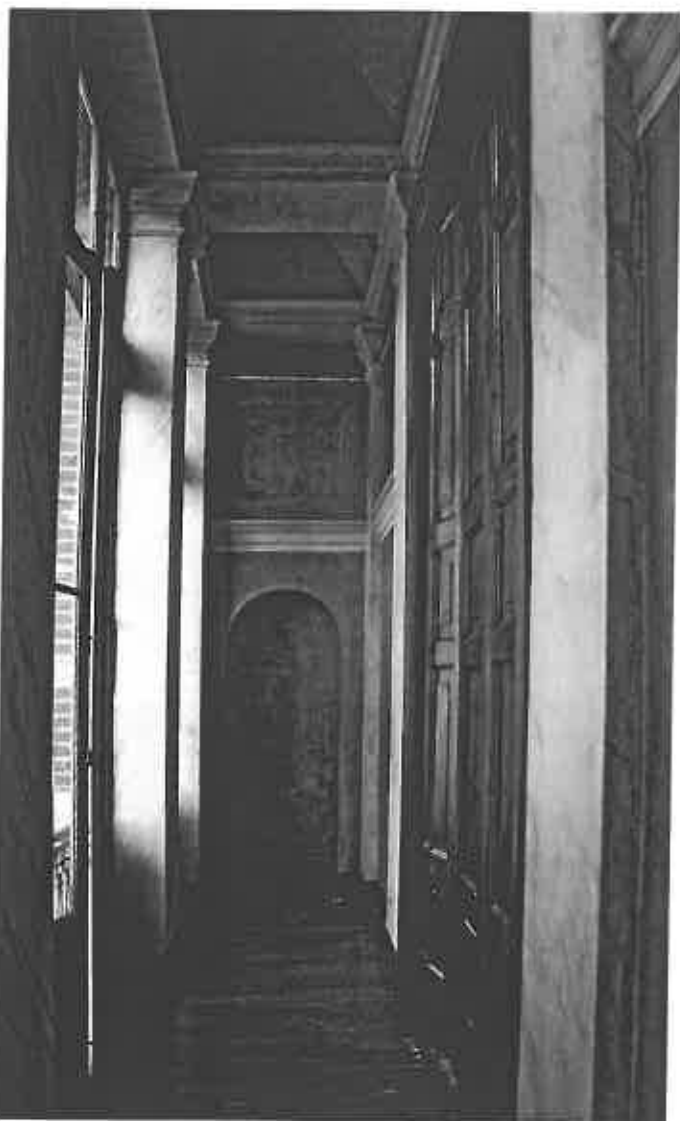
L'interno della Loggia al termine dei lavori di restauro.

Antonio Rava, la presenza di delicate finiture a marmorino che simulavano marmi bianchi e verdi e graniti e impreziosivano il piccolo ambiente, finitura che è stata integralmente scoperta e restaurata. È stato ripulito il pavimento in legno e restaurato il serramento, in cattivo stato, sia dall'interno che dall'esterno, riproponendo l'originale color grigioverde. Il portone ligneo in noce che separa la loggia dalla sala, probabilmente inserito in antico ma non originale, è stato

restaurato e riportato all'originaria finitura a legno. L'intervento è completato dalla realizzazione di una nuova illuminazione che consentirà la lettura dalla piazza Castello dello spazio della Loggia anche in orario serale.

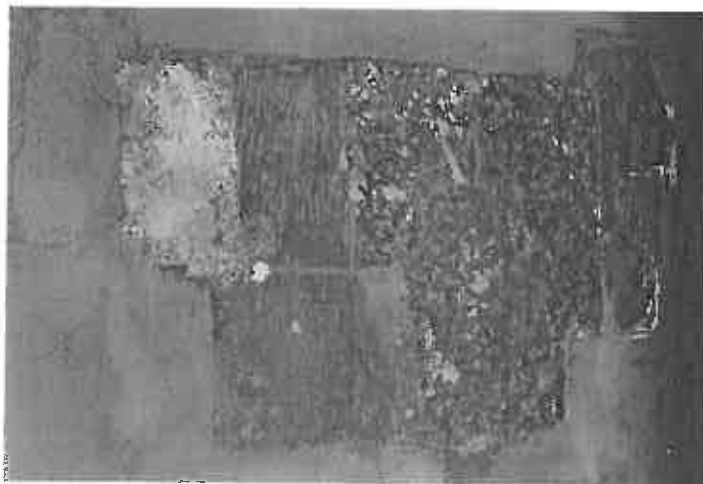
Tasselli stratigrafici sulle pareti della Loggia.

I sondaggi stratigrafici preliminari al restauro hanno permesso di chiarire quale fosse l'originario assetto decorativo della Loggia dell'Armeria Reale, che si affaccia su Piazza Castello. Tutte le superfici dell'ambiente presentavano una ridipintura superficiale incongrua, dovuta a diverse stesure che si erano susseguite nel tempo, con un effetto di banalizzazione e svilimento della decorazione originale: questa era giocata su colori tenui accostati e sulla qualità dello stucco lustro che simula materiali preziosi come marmo, granito e porfido. In più punti erano presenti distacchi e cadute degli strati sovrammessi, dovuti ad infiltrazioni, percolature di acqua e delaminazioni spontanee che si erano provocate nel tempo. Dai primi tasselli eseguiti si è rivelata la qualità e completezza degli strati sottostanti, portando ad ipotizzare, in accordo con la Direzione dei lavori, il recupero completo mediante la pulitura, anziché procedere con una ritinteggiatura che, pur riproponendo gli stessi colori, non avrebbe potuto ridarci l'effetto delle finiture originali. Diversi metodi sono stati testati per raggiungere un buon livello di recupero della fase più antica; è emersa una discontinua adesione delle ridipinture sui vari strati sottostanti, portando a proporre interventi diversificati per ottenere un risultato ottimale. Sono stati riscontrati anche distacchi della finitura originale, sottoposta a pressione per via delle efflorescenze saline, sviluppate in più punti a seguito di infiltrazioni di umidità.

La riscoperta delle finiture originali è avvenuta mediante discialbo meccanico degli strati sovrapposti, seguita dall'estrazione dei sali solubili ancora presenti: l'acqua distillata ha permesso la solubilizzazione dei sali cristallizzati fino alla completa estrazione attraverso carte giapponesi, imbibite di acqua e mantenute a contatto con la superficie fino a completo essiccamento. Sono stati sperimentati diversi metodi a confronto, come l'azione meccanica manuale a bisturi, utilizzando lame intercambiabili e martelline da tappezziere per scollare gli strati solleccitandoli e i solventi che ammorbidivano le pitture sintetiche tenacemente ancorate. La rimozione degli strati acrilici tenaci che ricoprivano la superficie originale è stata infine realizzata applicando un *solvent gel* che unisce proprietà addensanti e tensioattive alla miscela solvente favorendo un progressivo ammorbidimento delle tinte più recenti. Si tratta dell'unione di un acido poliacrilico addensante con una base ammina polietossilata tensioattiva, miscelando solventi specifici per la rimozione di resine sinteti-

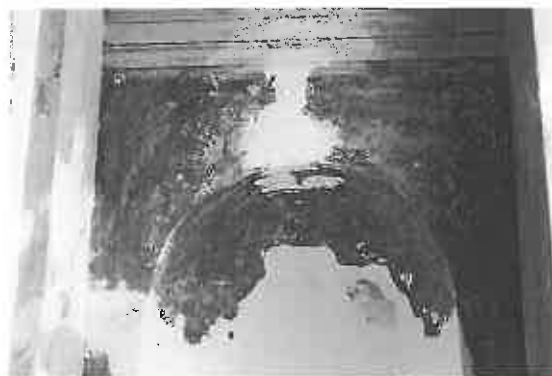
Una delle nicchie della Loggia dopo la pulitura e la stuccatura delle lacune.

Naturalmente dalla pulitura sono emersi anche i danni pregressi della superficie sottostante che ne avevano causato l'occultamento: lievi abrasioni superficiali, macchie, scritte, rifacimenti incongrui, zone decoese e zone abrase che hanno richiesto un intervento di stuccatura e ritocco per recuperare l'insieme della composizione nelle migliori condizioni di leggibilità. La stuccatura è stata realizzata con impasti di gesso di Bologna e colla di coniglio sugli stucchi a base di gesso, per accordarsi all'originale dal punto di vista materico, mentre sulle finiture a calce e sabbia si è realizzata una malta di sabbia setacciata e calce aerea stagionata. L'integrazione pittorica è stata realizzata con colori ad acquerello e pigmenti puri, applicando una finitura lustrata con cera microcristallina per apparire identica all'originale circostante. Sono stati utilizzati colori a velatura e a spruzzo, con applicazioni variate per simulare l'aspetto mimetico, e si è graduata la tonalità per ottenere sfumature simili all'originale.

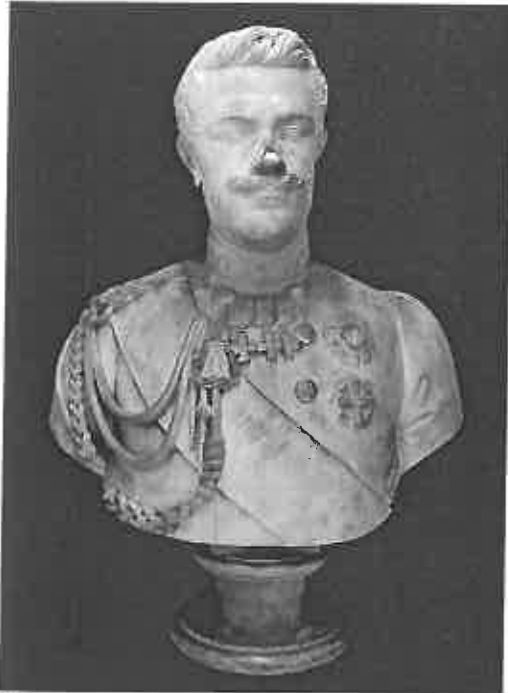
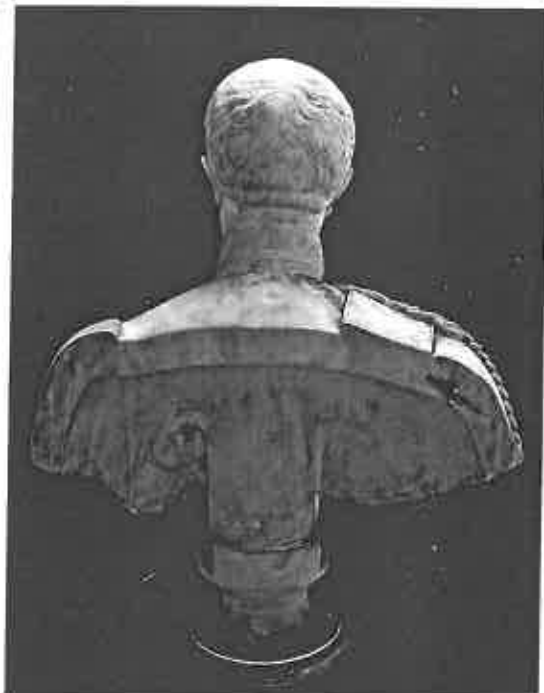
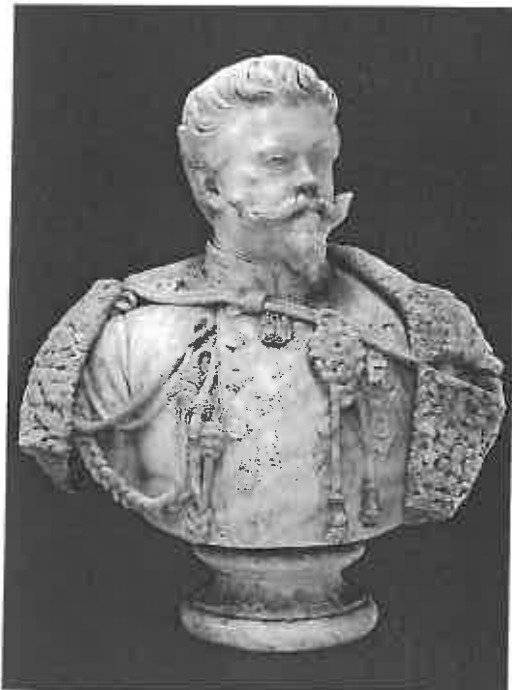
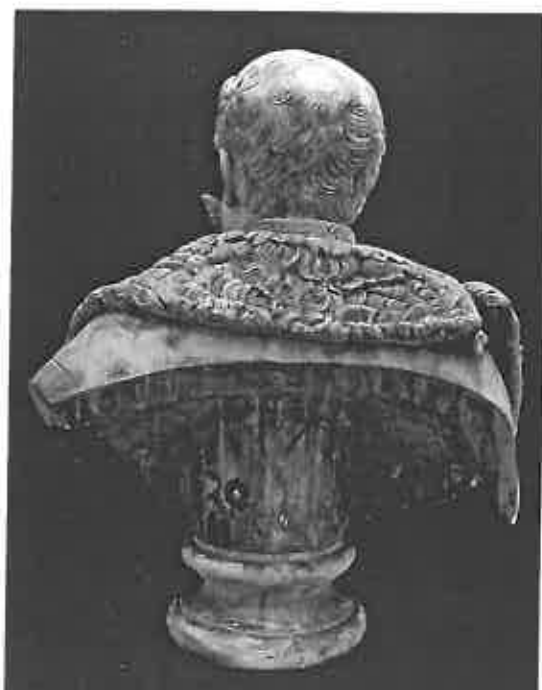
La lunga giacenza lontano da uno sguardo quotidiano, condizione di una sollecita manutenzione museale, ha favorito l'accumulo di depositi di polvere eterogenei, risultati compatti ed in taluni casi coerenti alle superfici, addensatisi particolarmente sul bavero di pelliccia di Vittorio Emanuele a causa della lavorazione a trapano e dell'asperità superficiale; numerosi schizzi di malta grigia erano inoltre diffusi sulle superfici. Entrambe le statue recavano poi i segni di vecchi danneggiamenti e di ripristini: la punta del naso di Carlo Alberto è probabilmente di restauro, come lascerebbero ipotizzare sia il taglio netto del setto, sia l'intensa colorazione rosata dell'inserito collocato, così discordante dal colore circostante. Inoltre, il cordone intrecciato appariva lacunoso. Vittorio Emanuele II presentava una brutta stuccatura di mastice debordante intorno al pizzo della barba; il frammento originale era stato sommariamente ricollocato *in situ*. Il manufatto risultava anche mancante delle nappe ricadenti dal cordone, già oggetto di un passato intervento come testimoniava la presenza residua di fori d'impernatura e di stuccature resinose, atte a favorire l'adesione. Le due grosse nappe staccate dalle loro sedi originarie, con i margini di rottura abrasivi e imprecisi, avevano lasciato visibili i perni di bronzo che purtroppo non hanno garantito la funzione di sostegno di questi pesanti elementi. La presenza di grossolane stuccature intorno al fiocco rimasto *in situ*, oltre ad attestare un

Il *recto* e il *verso* dei busti di Carlo Alberto (a) e di Vittorio Emanuele II (b) prima del restauro.

pregresso intervento di ripristino, segnalano la criticità del punto di ancoraggio dovuta allo scarso spessore del punto di imperniatura. In considerazione degli adesivi impiegati, il busto potrebbe aver subito due distinti interventi di restauro non databili.

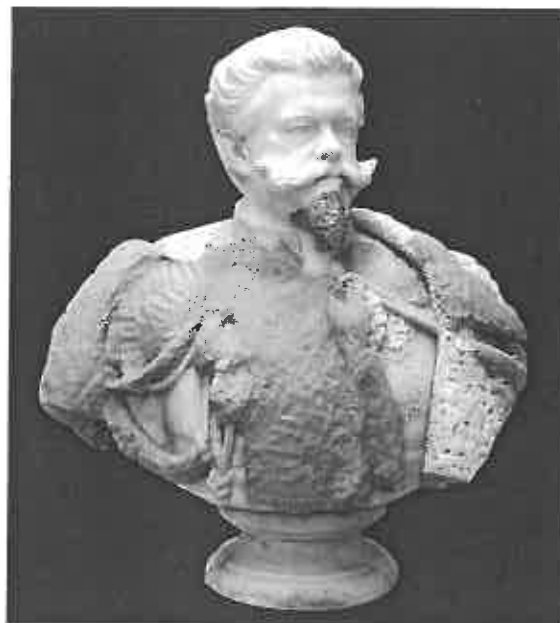
Il busto di Vittorio Emanuele II durante le fasi di restauro.

Il naso di Carlo Alberto ed il pizzo della barba di Vittorio Emanuele, incollati in modo impreciso con resine fortemente alterate, sono stati staccati mediante impacchi localizzati di solvente supportato da sepiolite. Ciò ha permesso di trovare un più congruo posizionamento; il nuovo incollaggio è stato eseguito con resina epossidica a due componenti dopo aver isolato opportunamente le superfici di contatto con resina acrilica in soluzione al fine di poter favorire la reversibilità dell'operazione. Valutato il forte inscurimento della resina impiegata in passato per l'adesione della punta del naso e dell'accesa colorazione rosata di quest'ultimo, una volta rimosso l'inserito, sono stati estratti con il solvente tutti i residui del collante alterato tentando così di schiarirlo, per quanto possibile.

La riadesione degli elementi staccati è stata effettuata con resina epossidica a due componenti, previo trattamento isolante delle superfici di contatto; i volumi mancanti, dovuti alla perdita di frammenti, sono stati ricostruiti sottolivello con resina epossidica modellabile per consentire successivamente la stuccatura superficiale. In questi casi, infatti, i frammenti non erano perfettamente coincidenti e c'era quindi la necessità di una resina che assolvesse alla duplice funzione adesiva e riempitiva dei vuoti.

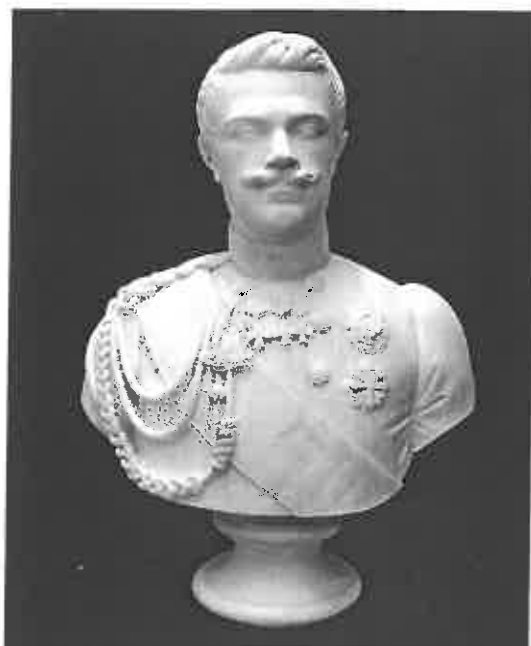
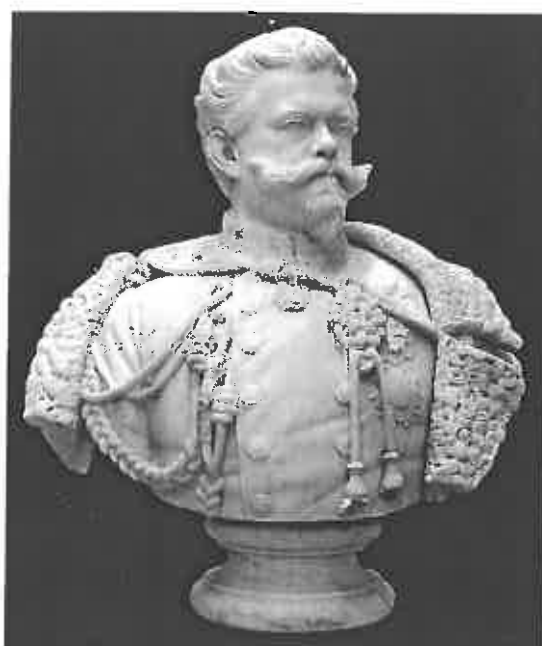
I *recto* dei busti di Carlo Alberto (a) e di Vittorio Emanuele II (b) dopo il restauro.

Al termine dell'intervento si è optato per non eseguire un trattamento di protezione superficiale in considerazione dell'esposizione museale in ambiente controllato; un trattamento filmogeno superficiale avrebbe reso più difficili le necessarie operazioni di manutenzione favorendo la deposizione di polveri, inoltre, l'effetto di saturazione del tono del marmo prodotto avrebbe accentuato le disomogeneità cromatiche.
